**PROGRAM PRAC KONSERWATORSKICH
DLA OBIEKTÓW ZABYTKOWYCH
W KOŚCIELE PW. ŚWIĘTEGO KRZYŻA
W BUKU**

woj. wielkopolskie, pow. poznański, gm. Buk

- OLTARZ GŁÓWNY
- CZTERY OLTARZE BOCZNE
- AMBONA
- OBRAZ ŚW. JAN NEPOMUCEN
- OBRAZ ŚWIĘTEGO
- POLICHROMIA ŚCIAN KOŚCIOŁA
- CHÓR MUZYCZNY

Przygotowała: mgr Anna Cybulska - Wojcyszyn
dyplomowany konserwator dzieł sztuki

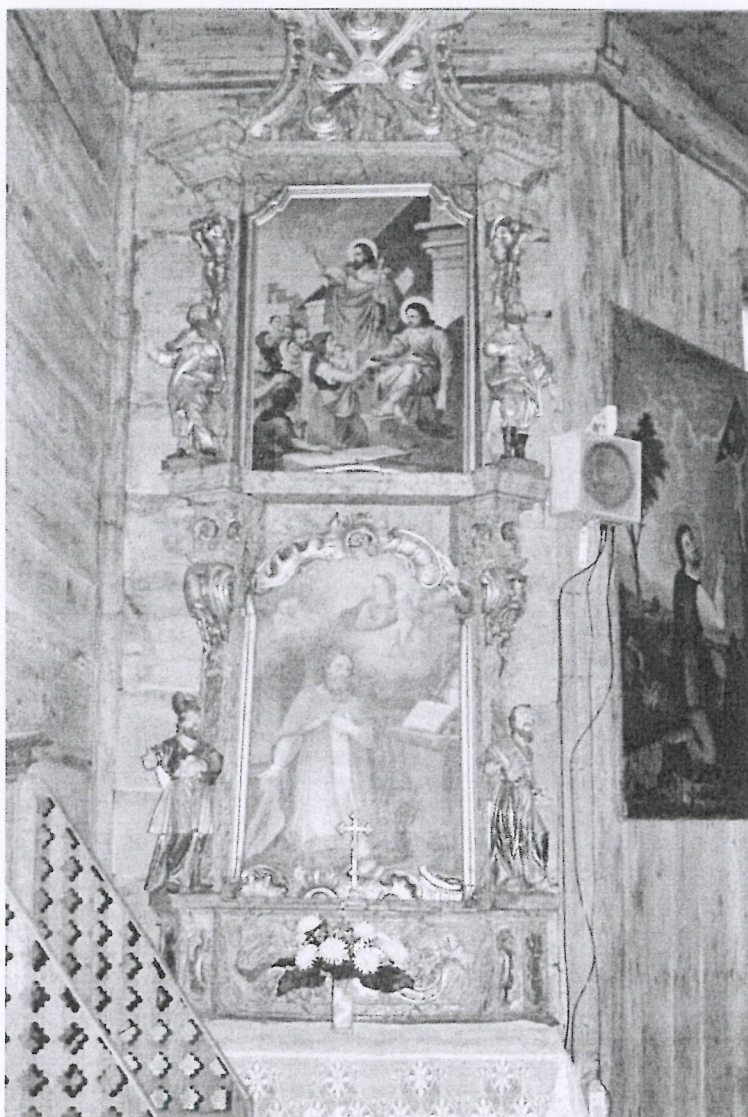
3. OLTARZ BOCZNY z obrazem BISKUPA

Powierzchnia ołtarza jest mocno zabrudzona o bardzo nieestetycznym wyglądzie. Elementy polichromowane ołtarza zostały przemaalowane powłokami olejnymi. Przemalowania wymagają usunięcia. Złocenia i srebrzenia ornamentów oraz figur są mocno zdegradowane, poszarzałe, skorodowane, utraciły swój pierwotny połysk.

15. Oczyszczenie powierzchni drewna z nadmiaru tworzywa i pozostawienie drewna zawiniętego folią w celu powolnego odparowania rozpuszczalnika.
16. Prace stolarskie i snycerskie: Uzupełnienie dużych ubytków drewna wstawkami z drewna dobranej gatunkowo do oryginalnego. Uzupełnienie drobnych ubytków formy i otworów po szkodnikach kitem trocinowym na bazie POW. Sklejenie rozluźnionych połączeń stolarskich. Do klejenia użyty zostanie klej glutynowy oraz kolki drewniane. Opracowanie powierzchni kitów.

17. Podklejenie, wykonanie konsolidacji strukturalnej na powierzchni zabytkowej.
18. Zabezpieczenie oryginalnej polichromii werniksem retuszarskim.
19. Uzupełnienie ubytków w warstwie gruntów pod złocenia i srebrzenia zaprawą kredowo-kleją oraz pod polichromię i w rzeźbach. Położenie pod złocenia i srebrzenia właściwych podkładów. Opracowanie powierzchni uzupełnień.

20. Wykonanie konserwacji zachowanych partii złocień, wypunktowanie złotem i srebrem w proszku lub w płatku. Wykonanie rekonstrukcji w obrębie większych ubytków złotem płatkowym oraz partii srebrzonych srebrem w płatku (w technice zgodnej z techniką oryginału). Położenie laserunków na partie srebrzone.

21. Uzupełnienie ubytków polichromii: Wykonanie retuszy konserwatorskich w miejscach przetarć i ubytków warstwy malarskiej na powierzchniach ołtarzy oraz rzeźb. Wykonanie rekonstrukcji polichromii w obrębie większych ubytków metodą naśladowczą, przy użyciu farb żywicznych (Restauro, Maimeri).

22. Oczyszczenie lica i odwrocia obrazów z kurzu, brudu, zanieczyszczeń powierzchniowych.
23. Usunięcie pociemniałego werniksu.
24. Usunięcie pociemniałych retuszy konserwatorskich i ewentualnych przemalowań warstwy malarskiej.
25. Wykonanie reparacji lokalnych płóciennego podobrazia. Ewentualne sklejenie rozdarć, wstawienie nitek w miejsca uszkodzonego płótna. Prostowanie podobrazia.
26. Wykonanie konsolidacji wszystkich warstw technologicznych.
27. Uzupełnienie ubytków w zaprawie kitem „wiedeńskim” barwionym na kolor oryginalnego gruntu. Opracowanie faktury kitów.
28. Przygotowanie płótna dublażowego. Wykonanie dublażu ze spoiwem Beva 371. Oczyszczenie lica i odwrocia obrazu z nadmiaru spoiwa.

29. Naciągnięcie obrazów na nowe drewniane krosna, ruchome i sfazowane.
30. Założenie werniksu retuszerskiego.
31. Kolorystyczne uzupełnienie ubytków warstwy malarskiej farbami akwarelowymi (Schmincke) oraz żywicznymi (Maimeri).
32. Końcowe zabezpieczenie powierzchni obrazów werniksem końcowym (Schmincke).

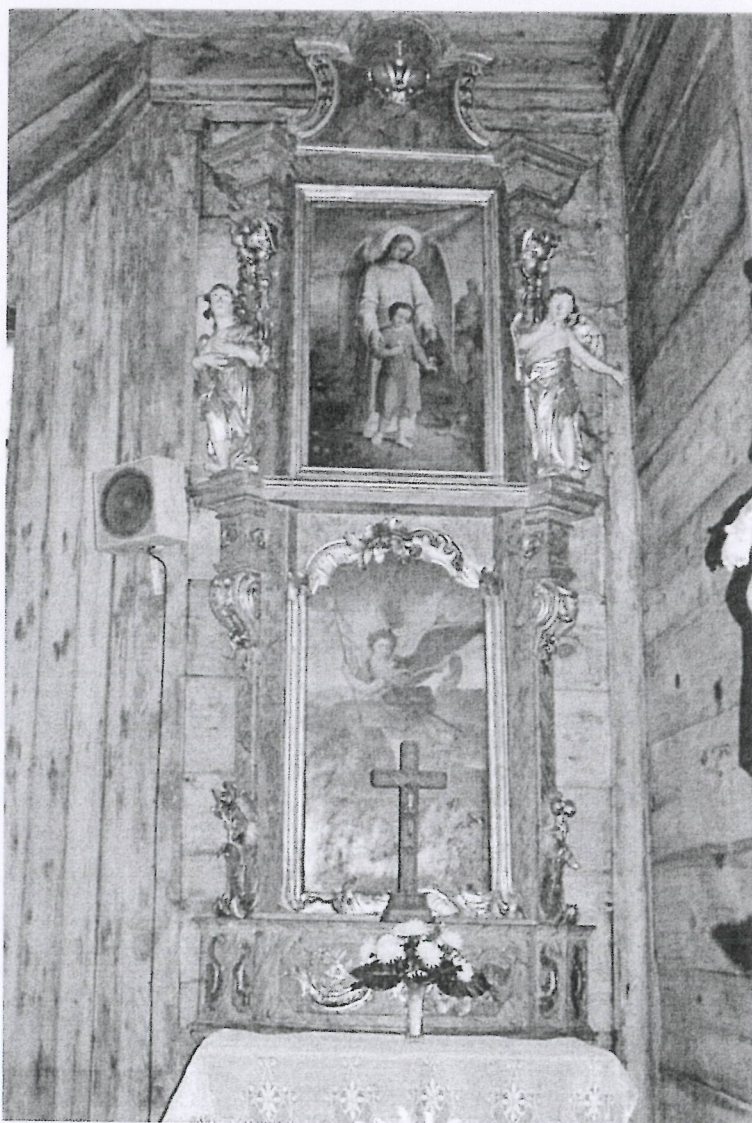
4. OLTARZ BOCZNY z obrazem MICHAŁA ARCHANIOLA

Powierzchnia ołtarza jest mocno zabrudzona o bardzo nieestetycznym wyglądzie. Elementy polichromowane ołtarza zostały przemaalowane powłokami olejnymi. Przemalowania wymagają usunięcia. Złocenia i srebrzenia ornamentów oraz figur są wtórne, mocno zdegradowane, pociemniałe, poszarzałe, skorodowane, utraciły swój pierwotny połysk.

15. Oczyszczenie powierzchni drewna z nadmiaru tworzywa i pozostawienie drewna zawiniętego folią w celu powolnego odparowania rozpuszczalnika.
16. Prace stolarskie i snycerskie: Uzupełnienie dużych ubytków drewna wstawkami z drewna dobrego gatunkowo do oryginalnego. Uzupełnienie drobnych ubytków formy i otworów po szkodnikach kitem trocinowym na bazie POW. Sklejenie rozluźnionych połączeń stolarskich. Do klejenia użyty zostanie klej glutynowy oraz kolki drewniane. Opracowanie powierzchni kitów.

17. Podklejenie, wykonanie konsolidacji strukturalnej na powierzchni zabytkowej.
18. Zabezpieczenie oryginalnej polichromii werniksem retuszerskim.
19. Uzupełnienie ubytków w warstwie gruntów pod złocenia i srebrzenia zaprawą kredowo-klejową oraz pod polichromię i w rzeźbach. Położenie pod złocenia i srebrzenia właściwych podkładów. Opracowanie powierzchni uzupełnień.

20. Wykonanie konserwacji zachowanych partii złoceń, wypunktowanie złotem i srebrem w proszku lub w płatku. Wykonanie rekonstrukcji w obrębie większych ubytków złotem płatkowym oraz partii srebrzonych srebrem w płatku (w technice zgodnej z techniką oryginału). Położenie laserunków na partie srebrzone.

21. Uzupełnienie ubytków polichromii: Wykonanie retuszy konserwatorskich w miejscach przetarć i ubytków warstwy malarskiej na powierzchniach ołtarzy oraz rzeźb. Wykonanie rekonstrukcji polichromii w obrębie większych ubytków metodą naśladowczą, przy użyciu farb żywicznych (Restauro, Maimeri).

22. Oczyszczenie lica i odwrotia obrazów z kurzu, brudu, zanieczyszczeń powierzchniowych.
23. Usunięcie pociemniałego werniksu.
24. Usunięcie pociemniałych retuszy konserwatorskich i ewentualnych przemalowań warstwy malarskiej.
25. Wykonanie reparacji lokalnych płóciennego podobrazia. Ewentualne sklejenie rozdarć. Prostowanie zdeformowanego podobrazia.

26. Wykonanie konsolidacji wszystkich warstw technologicznych.
27. Uzupełnienie ubytków w zaprawie kitem „wiedeńskim” barwionym na kolor oryginalnego gruntu. Opracowanie faktury kitów.
28. Przygotowanie płótna dublażowego. Wykonanie dublażu ze spoiwem Beva 371. Oczyszczenie lica i odwrocia obrazu z nadmiaru spoiwa.
29. Naciągnięcie obrazów na nowe drewniane krosna, ruchome i szfrowane.
30. Założenie werniksu retuszerskiego.
31. Kolorystyczne uzupełnienie ubytków warstwy malarskiej farbami akwarelowymi (Schmincke) oraz żywicznymi (Maimeri).
32. Końcowe zabezpieczenie powierzchni obrazów werniksem końcowym (Schmincke).

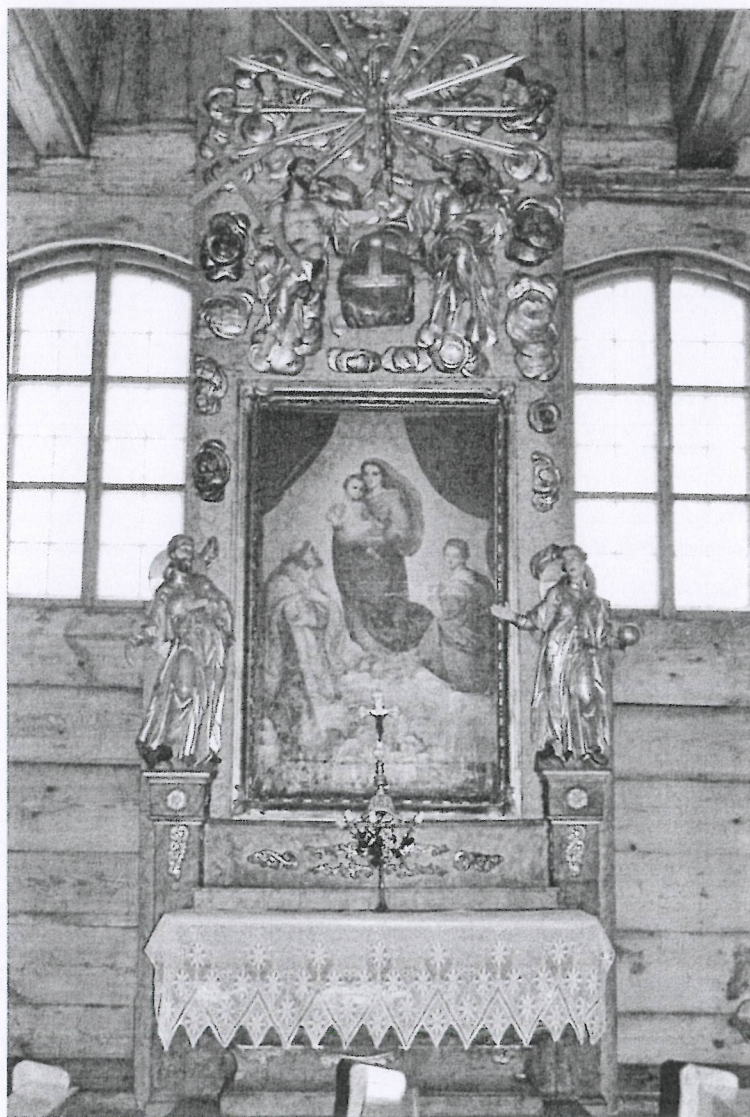
5. **OLTARZ BOCZNY z obrazem MATKI BOSKIEJ SYKSTYŃSKIEJ**

Powierzchnia oltarza jest mocno zabrudzona, o bardzo nieestetycznym wyglądzie. Elementy polichromowane oltarza zostały przemalowane powłokami olejnymi. Przemalowania wymagają usunięcia. Złocenia i srebrzenia ornamentów oraz figur są wtórne, mocno zdegradowane, pociemniałe, poszarzałe, skorodowane, utraciły swój pierwotny połysk.

15. Oczyszczenie powierzchni drewna z nadmiaru tworzywa i pozostawienie drewna zawiniętego folią w celu powolnego odparowania rozpuszczalnika.
16. Prace stolarskie i snycerskie: Uzupełnienie dużych ubytków drewna wstawkami z drewna dobranego gatunkowo do oryginalnego. Uzupełnienie drobnych ubytków formy i otworów po szkodnikach kitem trocinowym na bazie POW. Sklejenie rozluźnionych połączeń stolarskich. Do klejenia użyty zostanie klej glutynowy oraz kołki drewniane. Opracowanie powierzchni kitów.

17. Podklejenie, wykonanie konsolidacji strukturalnej na powierzchni zabytkowej.
18. Zabezpieczenie oryginalnej polichromii werniksem retuszerskim.
19. Uzupełnienie ubytków w warstwie gruntów pod złocenia i srebrzenia zaprawą kredowo-klejową oraz pod polichromię i w rzeźbach. Położenie pod złocenia i srebrzenia właściwych podkładów. Opracowanie powierzchni uzupełnień.

20. Wykonanie konserwacji zachowanych partii złocień, wypunktowanie złotem i srebrem w proszku lub w płatku. Wykonanie rekonstrukcji w obrębie większych ubytków złotem płatkowym oraz partii srebrzonych srebrem w płatku (w technice zgodnej z techniką oryginału). Położenie laserunków na partie srebrzone.

21. Uzupełnienie ubytków polichromii: Wykonanie retuszy konserwatorskich w miejscach przetarć i ubytków warstwy malarskiej na powierzchniach ołtarzy oraz rzeźb. Wykonanie rekonstrukcji polichromii w obrębie większych ubytków metodą naśladowczą, przy użyciu farb żywicznych (Restauro, Maimeri).

22. Oczyszczenie lica i odwrocia obrazów z kurzu, brudu, zanieczyszczeń powierzchniowych.
23. Usunięcie pociemniałego werniksu.
24. Usunięcie pociemniałych retuszy konserwatorskich i ewentualnych przemalowań warstwy malarskiej.
25. Wykonanie reparacji lokalnych płóciennego podobrazia. Ewentualne sklejenie rozdarć, wstawienie nitki w miejsca uszkodzonego płótna. Prostowanie podobrazia.
26. Wykonanie konsolidacji wszystkich warstw technologicznych.
27. Uzupełnienie ubytków w zaprawie kitem „wiedeńskim” barwionym na kolor oryginalnego gruntu. Opracowanie faktury kitów.

28. Przygotowanie płótna dublażowego. Wykonanie dublażu ze spoiwem Beva 371. Oczyszczenie lica i odwrocia obrazu z nadmiaru spoiwa.
29. Naciągnięcie obrazu na nowe drewniane krosna, ruchome i szazowane.
30. Założenie werniksu retuszerskiego.
31. Kolorystyczne uzupełnienie ubytków warstwy malarskiej farbami akwarelowymi (Schmincke) oraz żywicznymi (Maimeri).
32. Końcowe zabezpieczenie powierzchni obrazów werniksem końcowym (Schmincke).

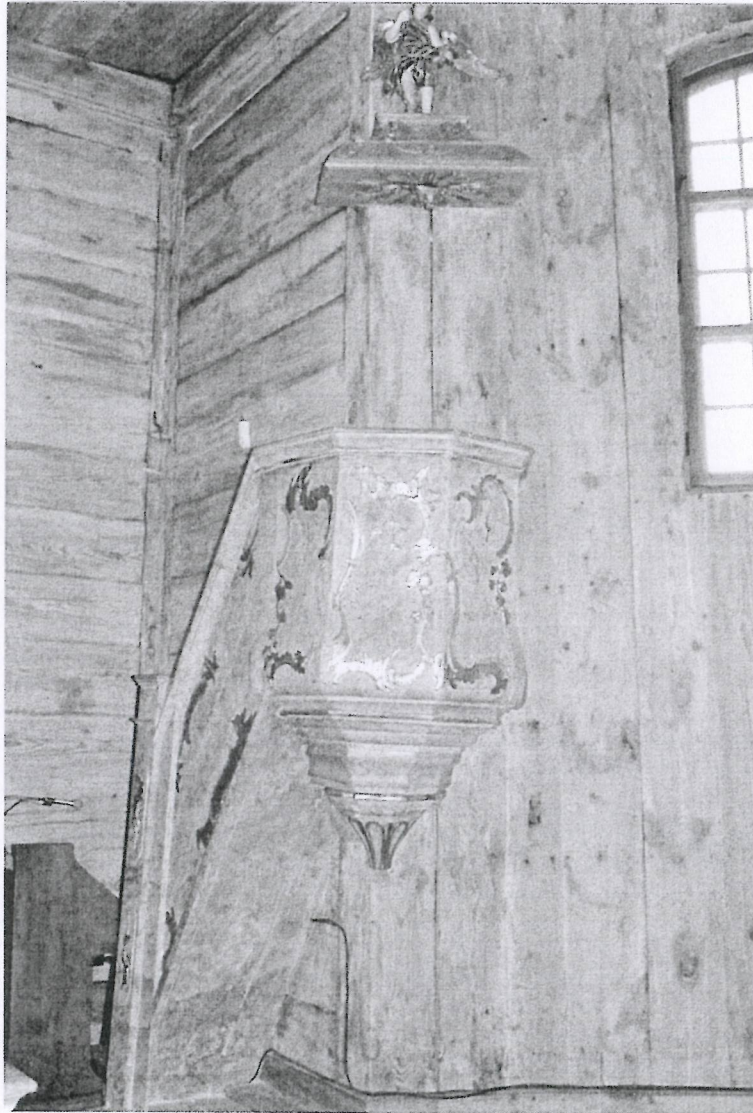
6. AMBONA

Powierzchnia ambony jest mocno zabrudzona, o bardzo nieestetycznym wyglądzie. Elementy polichromowane ołtarza zostały przemaalowane powłokami olejnymi. Przemalowania wymagają usunięcia. Złocenia i srebrzenia ornamentów oraz figury anioła są wtórne, mocno zdegradowane, pociemniałe, poszarzałe, skorodowane, utraciły swój pierwotny połysk.

13. Prace stolarskie i snycerskie: Uzupelnienie dużych ubytków drewna wstawkami z drewna dobrego gatunkowo do oryginalnego. Uzupelnienie drobnych ubytków formy i otworów po szkodnikach kitem trocinowym na bazie POW. Sklejenie rozluźnionych połączeń stolarskich. Do klejenia użyty zostanie klej glutynowy oraz kołki drewniane. Opracowanie powierzchni kitów.

17. Uzupelnienie ubytków w warstwie gruntów pod złocenia i srebrzenia zaprawą kredowo-klejową oraz pod polichromię i w rzeźbach. Położenie pod złocenia i srebrzenia właściwych podkładów. Opracowanie powierzchni uzupelnień.

18. Wykonanie konserwacji zachowanych partii złocień, wypunktowanie złotem i srebrem w proszku lub w płatku. Wykonanie rekonstrukcji w obrębie większych ubytków złotem płatkowym oraz partii srebrzonych srebrem w płatku (w technice zgodnej z techniką oryginału). Położenie laserunków na partie srebrzone.

19. Uzupelnienie ubytków polichromii: Wykonanie retuszy konserwatorskich w miejscach przetarć i ubytków warstwy malarskiej na powierzchniach ołtarzy oraz rzeźb. Wykonanie rekonstrukcji polichromii w obrębie większych ubytków metodą naśladowczą, przy użyciu farb żywicznych (Restauro, Maimeri).

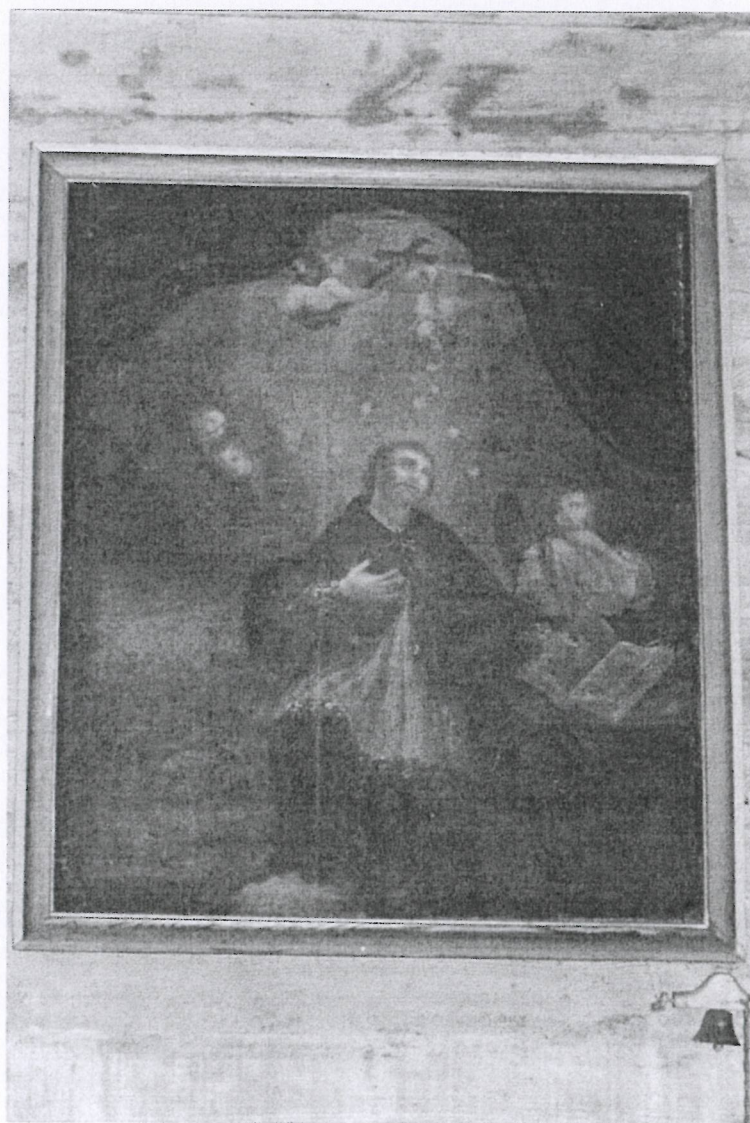
7. OBRAZ ŚW. JAN NEPOMUCEN

Obraz i rama pokryte warstwą kurzu i brudu. Powierzchnia obrazu jest bardzo mocno pociemniała, zabrudzona z drobnymi ubytkami warstwy malarskiej. Werniks jest zażółcony i pociemniały, uniemożliwiający odczytanie szczegółów przedstawienia. Obraz został wtórnice naklejony na deskę. Rama wtórna, mocno zabrudzona.

6. Usunięcie pociemniałego werniksu.
7. Usunięcie pociemniałych retuszy konserwatorskich i ewentualnych przemalowań warstwy malarskiej.
8. Wykonanie reparacji lokalnych płóciennego podobrazia. Sklejenie rozdarć, wstawienie nitek w miejsca uszkodzonego płótna. Wykonanie zabiegu prostowania podobrazia pod naciskiem.

9. Wykonanie konsolidacji wszystkich warstw technologicznych.
10. Uzupelnienie ubytków w zaprawie kitem „wiedeńskim” barwionym na kolor oryginalnego gruntu. Opracowanie faktury kitów.

14. Kolorystyczne uzupełnienie ubytków warstwy malarskiej farbami akwarelowymi (Schmincke) oraz żywicznymi Restauro (Maimeri).
15. Końcowe zabezpieczenie powierzchni obrazu werniksem końcowym (Schmincke).

16. Dezynfekcja i dezynsekcja przy zastosowaniu odpowiednich środków chemicznych oraz impregnacja wzmacniająca drewno.
17. Usunięcie wtórnych złoceń wykonanych szlagmetalem lub brązami, metodami mechanicznymi lub/ i chemicznymi.
18. Uzupelnienie drobnych ubytków i otworów po szkodnikach kitem trocinowym na bazie POW. Opracowanie powierzchni kitów.
19. Uzupelnienie ubytków w warstwie gruntów pod zlocenia zaprawą kredowo-klejową. Opracowanie powierzchni. Położenie pod zlocenia właściwych podkładów pulmentowych.
20. Uzupelnienie ubytków złoceń z rekonstrukcją w obrębie większych powierzchni ubytków (w technice zgodnej z techniką oryginału). Wykonanie konserwacji zachowanych partii złoceń, wypunktowanie złotem w proszku lub w płatku. Wykonanie rekonstrukcji złotem płatkowym.
