## PROGRAM PRAC KONSERWATORSKICH

### DLA OBIEKTÓW ZABYTKOWYCH W KOŚCIELE PARAFIALNYM PW. ŚW. WAWRZYŃCA W ŁOMNICY

woj. wielkopolskie, pow. nowotomyski, gm. Zbąszyń

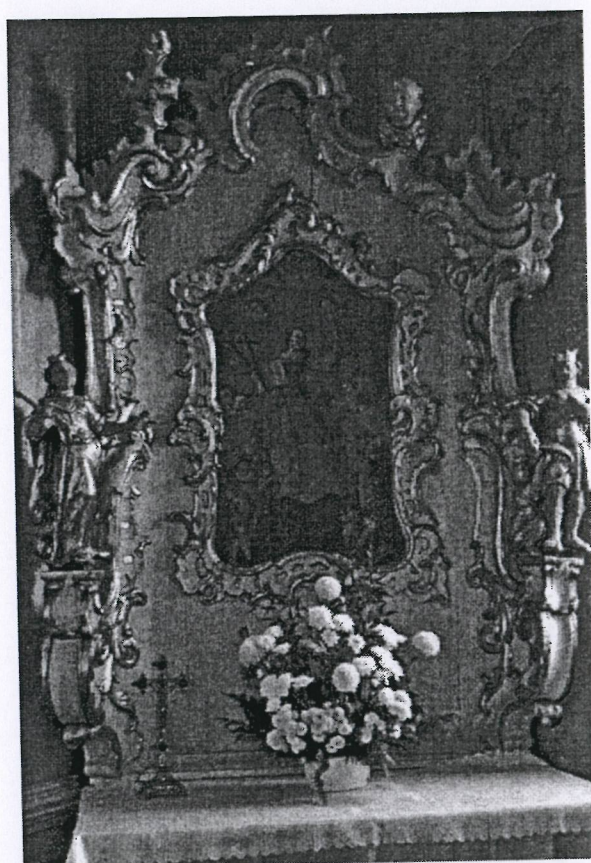
Polichromowana powierzchnia ołtarza została kilkakrotnie przemalowana kryjącymi powłokami olejnymi. Elementy złocone i srebrzone zostały wtórnie pokryte szlagmetalem i brązem. Z biegiem lat pociemniały i utraciły swój pierwotny połysk. Powierzchnia ołtarza, złocień i rzeźb mocno zabrudzona.

Obraz olejny zabrudzony, o pociemniałej warstwie werniksu. Widoczne dość silne deformacje płóciennego podobrazia, szczególnie w górnej części obrazu.

Podłoże ołtarza z drewna sosnowego zostało zaatakowane przez owady, jest osłabione, wymaga dezynfekcji oraz impregnacji. Na powierzchni ołtarza widoczne są otwory wylotowe po owadach. Żerowisko jest czynne.

W drewnianym podobraziu występują drobne ubytki, uszkodzenia mechaniczne, pęknięcia, dziurki po wbijanych gwoździach i pineskach. Niektóre połączenia stolarskie uległy rozluźnieniu, a na stykach poszczególnych desek występują bądź szczeliny, bądź też wykruszenia warstwy malarskiej i złocień.

Fot. 1 Ołtarz boczny pw. św. Tekli, stan przed konserwacją.

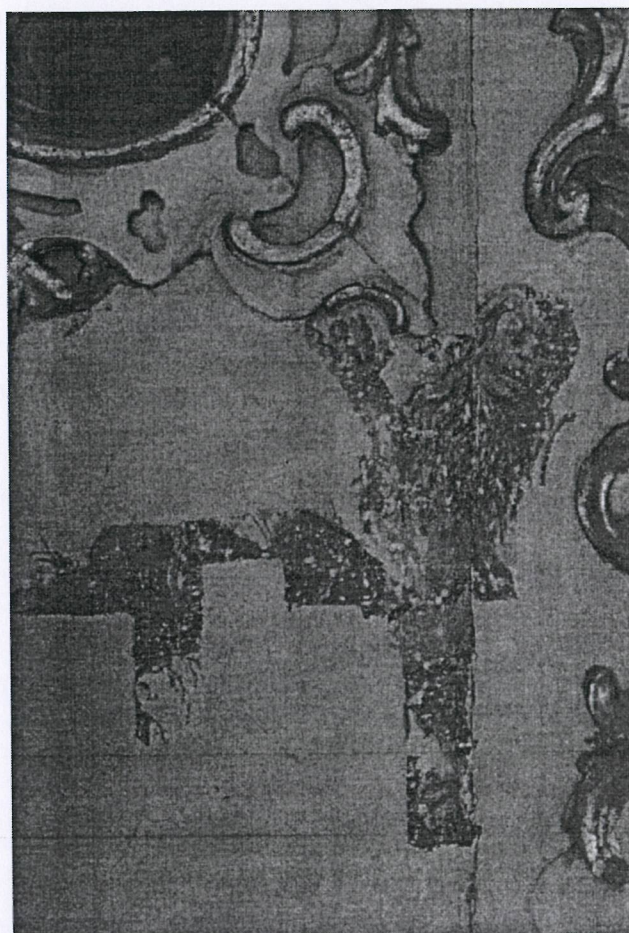
Powierzchnia ołtarza jest polichromowana. W wykonanych odkrywkach odnaleziono oryginalną warstwę malarską o motywach roślinnych i zwierzęcych. Odsłonięto fragmenty z malowanym lwem, ptaszkiem, motylkiem. Dekoracje malarskie malowane są lekko, swobodnie, z dużą dbałością o szczegóły.

Fot.3 Ołtarz boczny pw. św. Tekli, stan przed konserwacją.  
Widoczny fragment oryginalnej warstwy malarskiej.

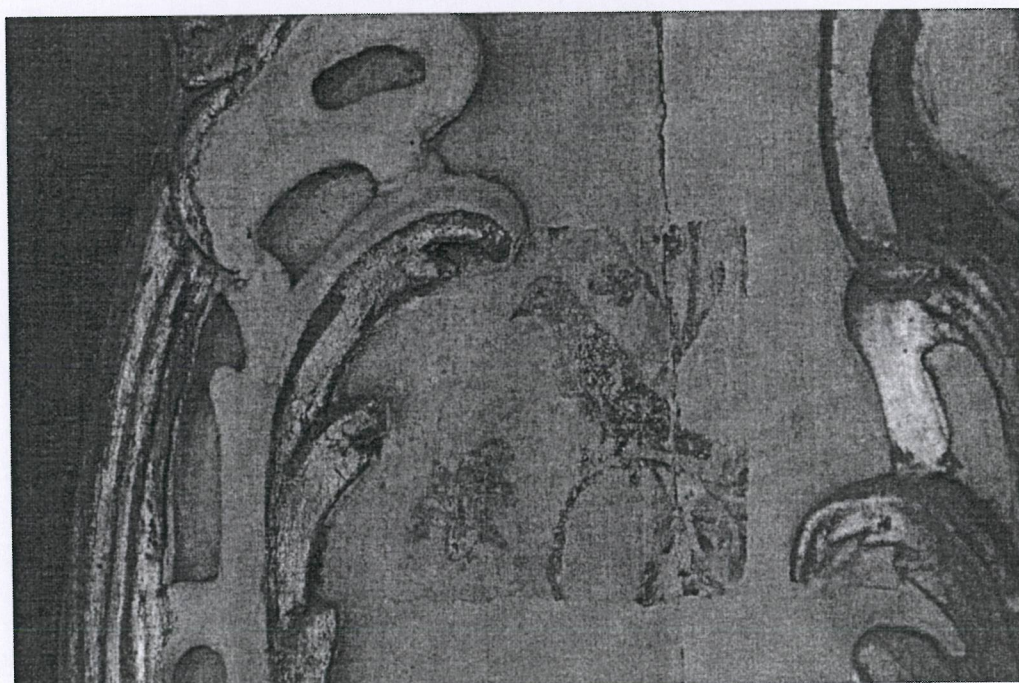
Fot.4 Ołtarz boczny pw. św. Tekli, stan przed konserwacją.  
Widoczny fragment oryginalnej warstwy malarskiej.

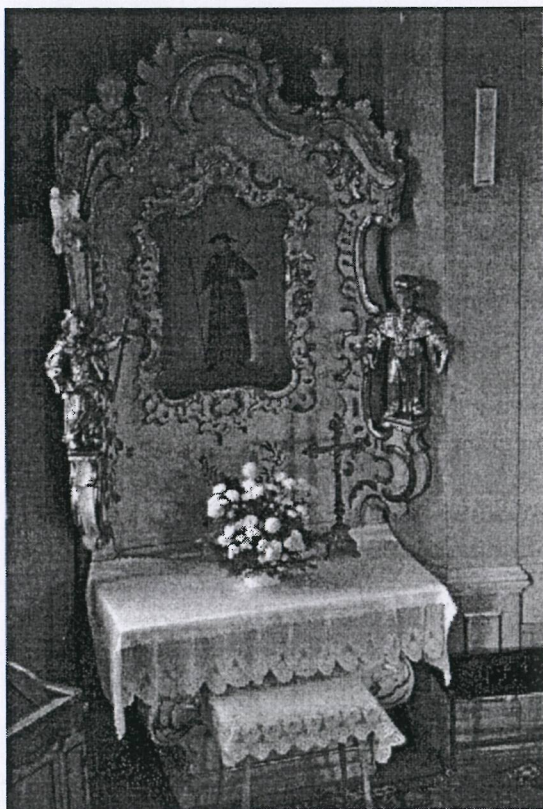
Polichromowana powierzchnia ołtarza została kilkakrotnie przemalowana kryjącymi powłokami olejnymi. Elementy złoczone i srebrzone zostały wtórnie pokryte szlagmetalem i brązem. Z biegiem lat pociemniały i utraciły swój pierwotny połysk. Powierzchnia ołtarza, złocień i rzeźb mocno zabrudzona.

Obraz olejny zabrudzony, o pociemniałej warstwie werniksu i deformacjach płóciennego podobrazia.

Podłoże ołtarza z drewna sosnowego zostało zaatakowane przez owady, jest osłabione, wymaga dezynfekcji oraz impregnacji. Na powierzchni ołtarza widoczne są otwory wylotowe po owadach. Żerowisko jest czynne.

W drewnianym podobraziu występują drobne ubytki, uszkodzenia mechaniczne, pęknięcia, dziurki po wbijanych gwoździach i pineskach. Niektóre połączenia stolarskie uległy rozluźnieniu, a na stykach poszczególnych desek występują bądź szczeliny, bądź też wykruszenia warstwy malarskiej i złocień.

Fot. 5 Ołtarz boczny pw. św. Jakuba Starszego Apostoła, stan przed konserwacją.

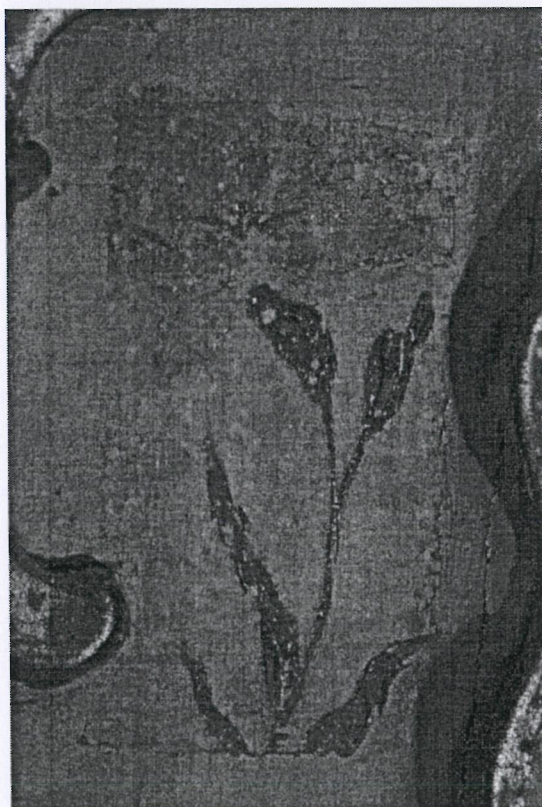
Powierzchnia ołtarza jest polichromowana. W wykonanych odkrywkach odnaleziono oryginalną warstwę malarską o motywach roślinnych i zwierzęcych. Dekoracje malarskie malowane są lekko, swobodnie, z dużą dbałością o szczegóły przedstawienia.

Fot.6 Ołtarz boczny pw. św. Jakuba Starszego Apostoła, stan przed konserwacją. Widoczny fragment oryginalnej warstwy malarskiej.

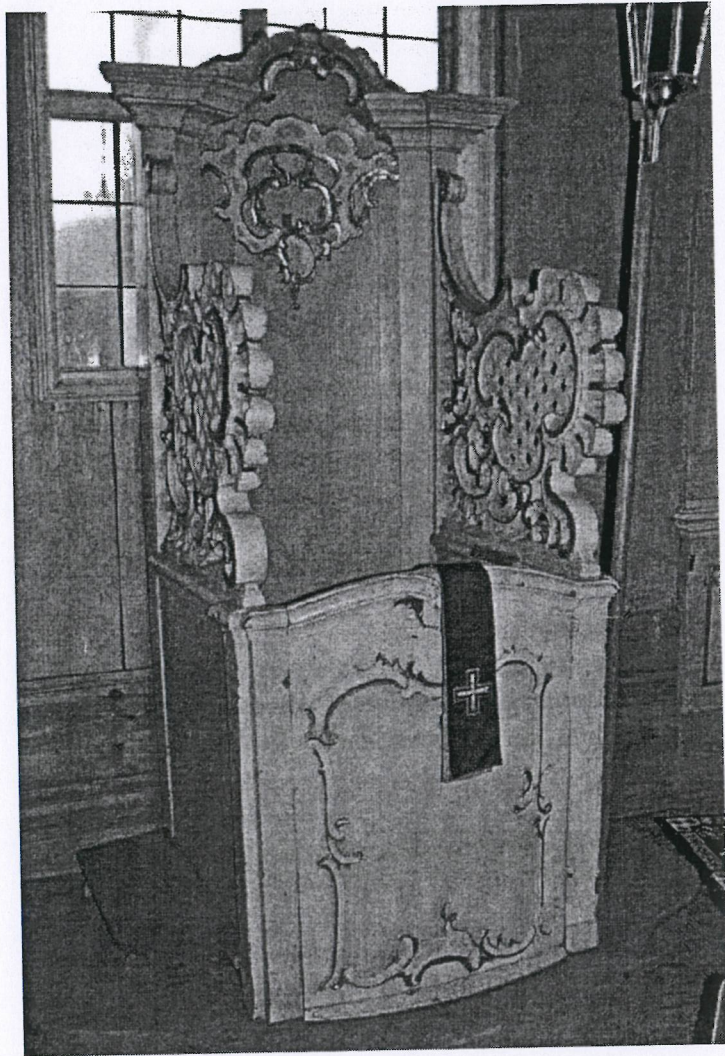
Powierzchnia konfesjonałów przemalowana kryjącymi powłokami olejnymi. Elementy złożone zostały wtórnie pokryte szlagmetalem i brązą. Z biegiem lat pociemniały i utraciły swój pierwotny połysk. Powierzchnia konfesjonałów zabrudzona.

W podobraziu występują drobne ubytki, uszkodzenia mechaniczne, pęknięcia. Drewno zostało zaatakowane przez owady. Żerowisko jest czynne. Na powierzchni widoczne są otwory wylotowe, występują wykruszenia warstwy malarskiej i złocień.

Fot.7 Konfesjonał, stan przed konserwacją.
